*Studiul teoretic și experimental privind comportarea  
planșelor caracteristice construcțiilor de patrimoniu.  
Soluții de restaurare*

Rezumatul tezei de doctorat

Student-doctorand,  
Ing. Pericleanu Bucur Dan

Constanța - 2014

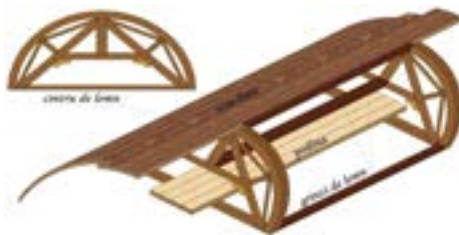
**Fig. 2.54 - Cofrarea bolților cu cintre de lemn – (desen autor)**

Pentru consolidarea și restaurarea planșelor boltite trebuie să se realizeze mai întâi un sistem de sprijinire a elementelor structurale și nestructurale pentru a evita eventuale prăbușiri. Împreună cu sistemul de sprijiniri se construiește și platforma pe care se va lucra la intradosul planșeului și sistemul de schele [33].

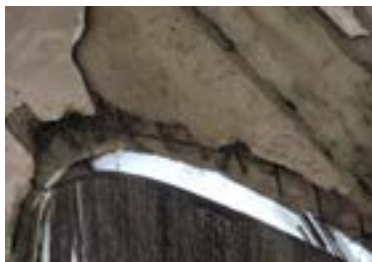
**Fig. 3.72 – Investigarea planșeului de tip cupolă – (foto autor)**

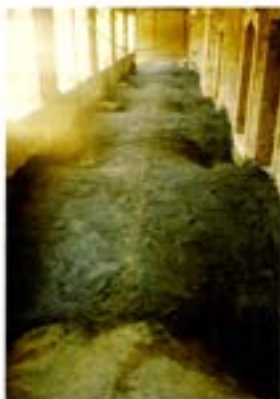
**Fig. 4.5 - Cămășuirea unei bolți din zidărie cu plasă polimerică – (foto -João Appleton)**

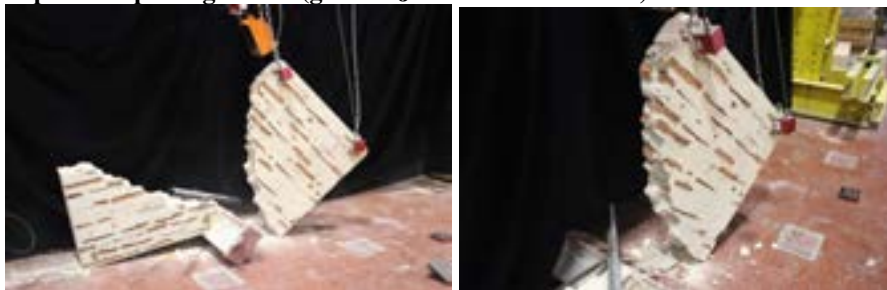
**Fig. 4.25 - Rezultatele testului la compresiuni pe diagonală**

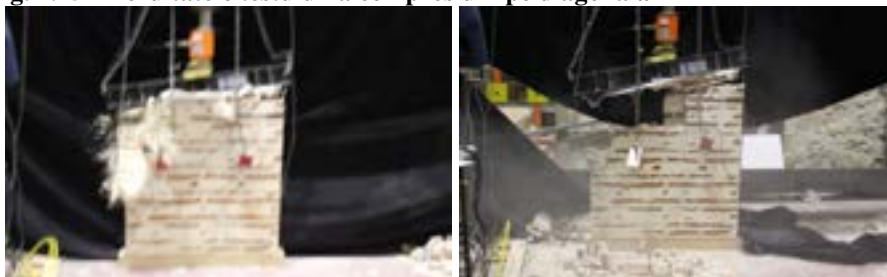
**Fig. 4.27 – Imagini din timpul testului la compresiune uniaxială - (foto -Ana Maria Gonçalves)**

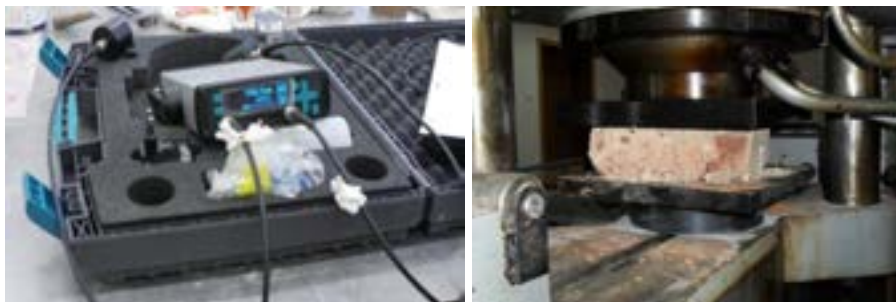
**Fig. 4.29 - Încercarea distructivă la compresiune – (foto autor)**

Probele utilizate la încercări au fost prelevate din suprastructura unor construcții declarate monument istoric din România. Prelucrarea probelor a constat în finisarea suprafețelor pentru a fi cât mai drepte, îndepărtarea particulelor de praf, măsurarea și cântărirea acestora. Locul ales pentru prelevarea probei a trebuit să îndeplinească câteva exigențe: să fie ușor de lucrat în spațiul respectiv și să nu existe avarii grave în zona respectivă pentru ca probele să nu fie deja fisurate.

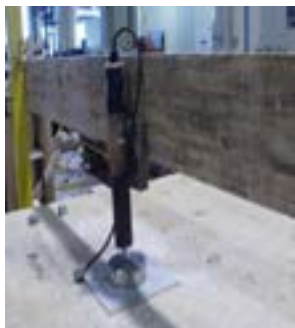
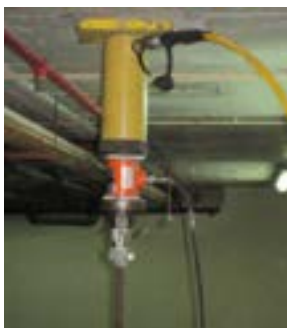
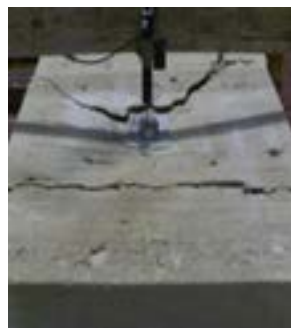
**Fig. 4.48 - Secvențe din timpul testului – (foto autor)**

Simularea comportamentului în planul vertical a fost realizată în primul caz prin încărcări constante iar în al doilea cu încărcări ciclice, cu deplasări controlate. Acesta metodă constă în aplicarea unor secvențe de deplasare ciclice în creștere în amplitudine, pe toată durata testului, fiecare segment constă într-un ciclu primar, cu o amplitudine definită ca multiplul deplasării de referință. Ciclul primar este urmat de o serie de cicluri, cu amplitudine egală cu 75% din ciclul primar.

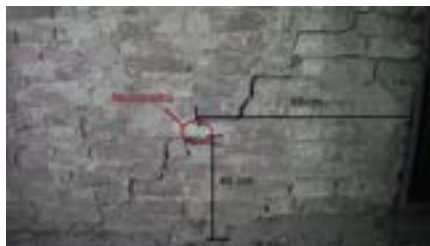
**Fig. 5.37 – Fisuriometru – (desen autor)      Fig. 5.38 - Detaliu privind amplasarea fisuriometrului – (desen autor)**

Am amplasat un senzor de înregistrare a dinamicii fisurii în zona podului, pe peretele cafasului ce face trecerea de la cota +9.45 la cota +10.67, perete ce se afla pe ax 6. Fisuriometrul l-am amplasat la 88cm față de ușa de acces din cafas în pod, la 46cm față de pardoseală aflată la cota +9.45, pe fisura din peretele din zidărie de cărămidă din axul 6, (fig.5.38).

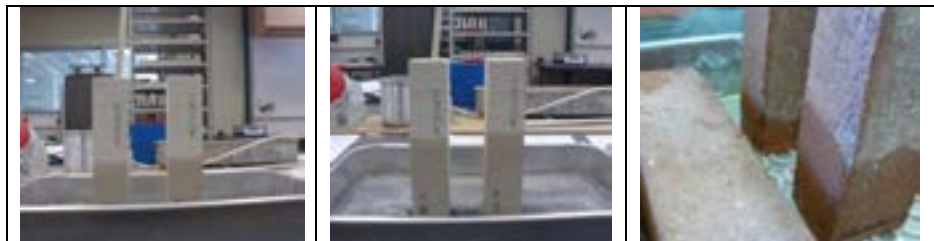
**Fig. 5.43 - Testul de absorbție prin capilaritate la mortare și cărămizi – (foto autor)**

Cele patru fețe laterale ale epruvetelor au fost impermeabilizate, cu scopul de a evita evaporarea apei în timpul testului (prin aplicarea unei rășini pe cele patru fețe laterale) sau poate lucra și fără a impermeabiliza cele patru fețe. Se urmărește înălțimea până la care se ridică nivelul apei, pe fețele laterale. Testul a fost efectuat într-o atmosferă saturată, obținută prin folosirea unui capac ce acoperă tava în care se află epruvetele [283], pentru a împiedica evaporarea apei prin aceste fețe.

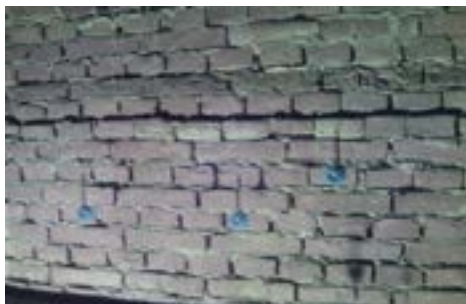
**Fig. 5.48 - Determinarea absorbției apei cu presiune scăzută în situ – (foto autor)**
