**REZUMATUL TEZEI DE DOCTORAT**

**CONTRIBUȚII PRIVIND REDUCEREA FACTORILOR DE RISC  
LA CARE SUNT SUPUSE CONSTRUCȚIILE MONUMENT ISTORIC  
AMPLASATE ÎN ZONA ACTIVĂ A FALEZEI MĂRII NEGRE.  
SOLUȚII PENTRU PUNEREA ÎN SIGURANȚĂ LIMITATĂ**

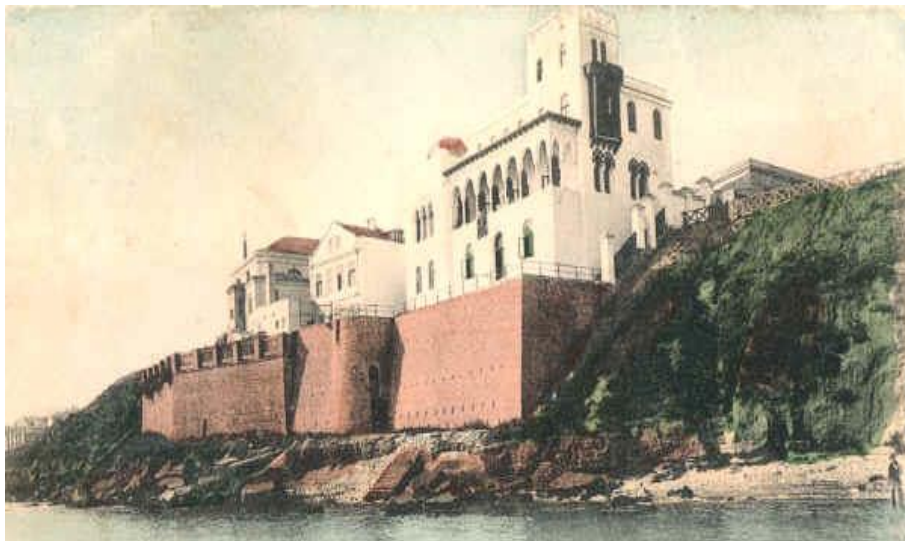
*Figura 3.5 - fotografie din anii 1902 – 1903 –*

In primul plan este vizibila stânca pe care s-a fundat zidul de sprijin si sistemul de drenuri al acestuia pentru captarea apei de la baza stratului de löess

Constructia este situata in partea de est a zonei peninsulare (*Figura 3.5*), pe faleza portului Tomis, in spatiul urban care constituie centrul istoric al municipiului Constanta.

In spatele zidului s-a realizat o platforma de umplutura pe toata lungimea fatadei constructiei. Fundatia vilei a fost realizata din piatra cu grosimi si adancimi variabile. Terenul de fundare este constituit din löess macroporic sensibil la umezire si face parte din grupa «A» de sensibilitate. (*Figura 3.5*)

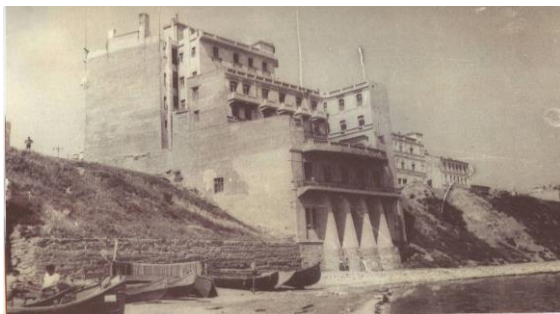
*Figura 3.14 - Banca Nationalala - fatada est- fotografie 1960 inaintea inceperii lucrarilor de amenajare a Portului turistic Tomis (arhiva Primaria Constanta)*

Banca Nationala – Sucursala Constanta este amplasata in extremitatea sud - estica a Pietei Ovidiu (Figura 3.13). Cladirea imbraca taluzul falezii inalte: de la cota de 17,50 m la fatada principala si cea laterala pana la cca. 1,20 m la platforma actuala a Portului turistic Tomis. (Figura 3.14).

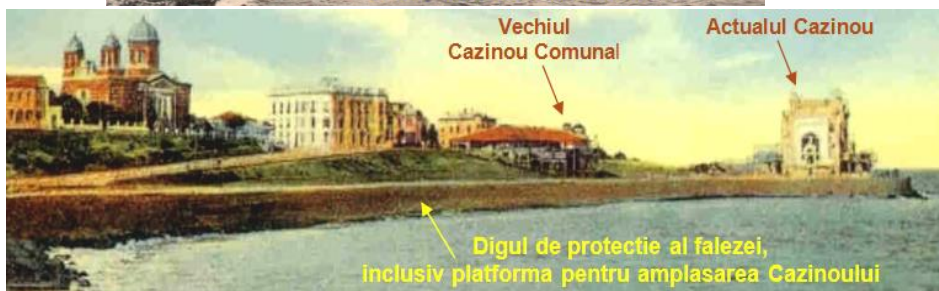
*Figura 3.18 – Faleza amenajata cu digul si noul Cazinou  
(dupa foto arhiva Primaria Constanta)*

Prin colaborarea Primariei orasului Constanta cu Directia tehnica a portului maritim si in special cu ing. Anghel Saligny, in anii 1903-1904, se construiesc actualul dig de protectie a falezei, inclusiv platforma pentru amplasarea actualului Cazinou, care a permis amenajarea definitiva si in deplina siguranta a zonei de promenada. (Figura 3.18)

Intre anii 1904 - 1905 se incepe **proiectarea actualului Cazinou, in conditii de maxima siguranta.** (Figura 3.18)

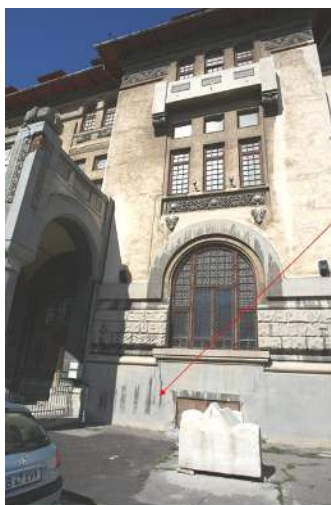
*Figura 3.19 - Muzeul de Istorie Nationala si Arheologie – Constanta - detaliu fatada cu fisuri evidente – foto 2008 –*

Urmările acestora au fost resimțite în special de elementele neportante (învelitoare, ziduri despărțitoare) și într-o foarte mică măsură de unii buiandrugi și bolțile unor ziduri portante. (*Figura 3.19*) (*Figura 3.21*) (*Figura 3.22*).

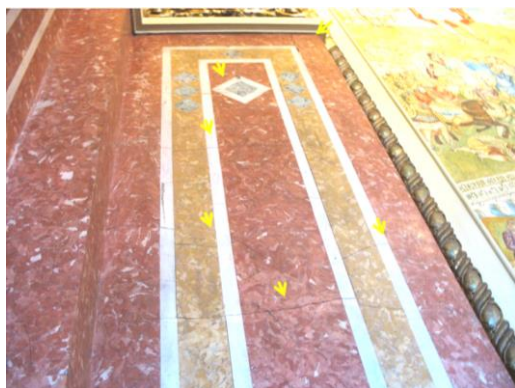
*Figura 3.21 - Muzeul de Istorie Nationala si Arheologie – Constanta - detalii cu fisuri din sala pictata de la etalul 1, holul*

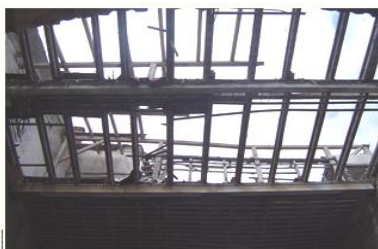
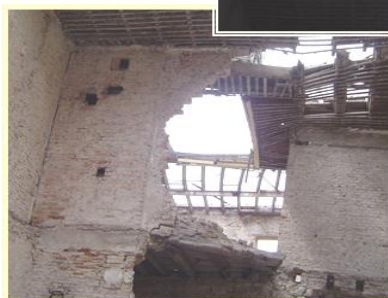
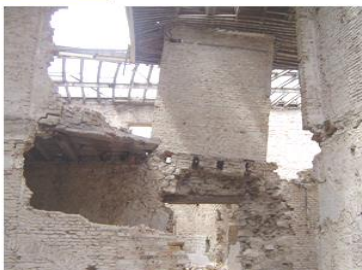
*Figura 3.29 - Str. Nicolae Titulescu nr.30A - fatada principala spre str. Ovidiu  
- elemente structurale grav avariate -*

Str. Ovidiu  
- constructie in stare de  
precolaps -

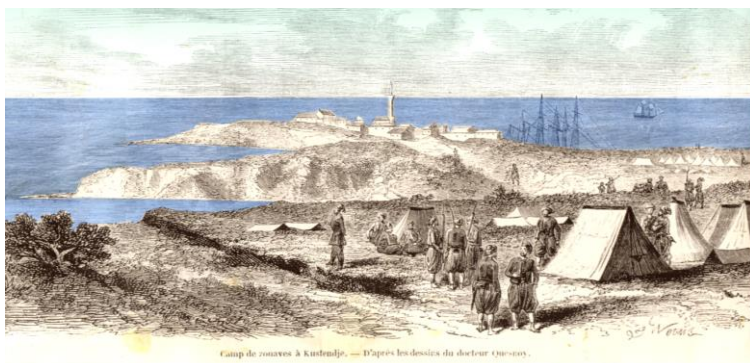
Figura 4.2 (arhiva Primaria Constanța)

Desen realizat în anul 1854 de Doctorul Quesnoy care consemnează o structura a tarmului de nord al zonei peninsulare, mult modificată față de cea actuală, evidențiind astfel procesul rapid de prabusire a zonelor de faleză

Un desen a doctorului Quesnoy din anul 1854 surprinde configuratia tarmului de nord a zonei peninsulare. Singurul reper pentru comparatie cu situatia actuala il constituie minaretul geamiei construita dupa anul 1828 care marcheaza extremitatea sudica a actualei Piete Ovidiu. Desenul prezentat (Figura 4.2) consemneaza pozitia mult mai avasanta spre nord a celor trei promontorii.

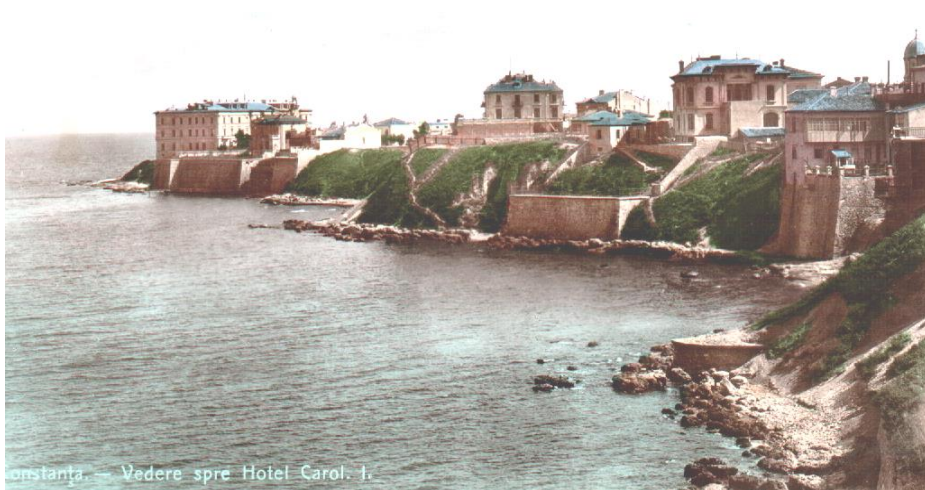
Figura 4.8 (sus)

– Faleza de N - terase de prabusire datorate instabilitatii taluzului  
(arhiva Primaria Constanta)

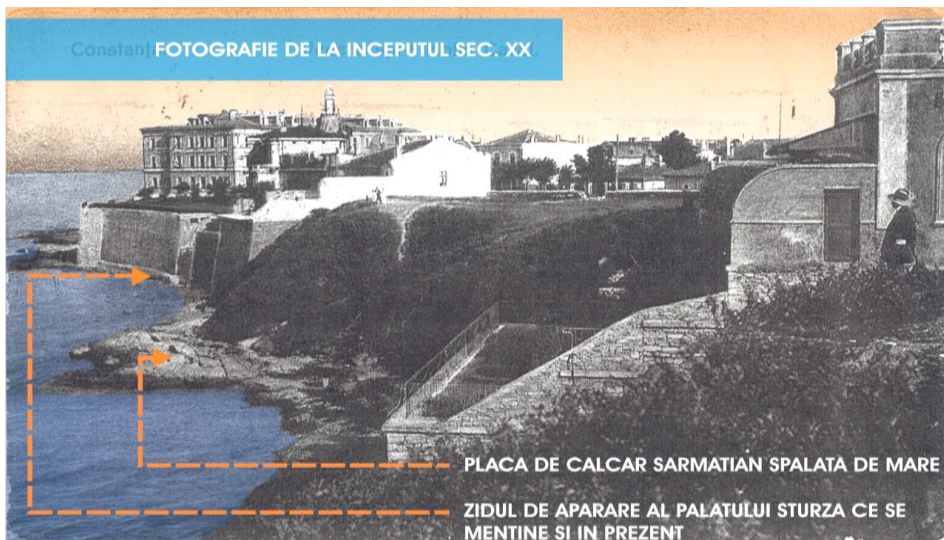
*Figura 4.10 -- Faleza din dreptul Pieteii Ovidiu, unde era edificata o casa vecina cu Banca Nationala, ce ulterior s-a prabusit datorita instabilitatii falezei (arhiva Primaria Constanta)*

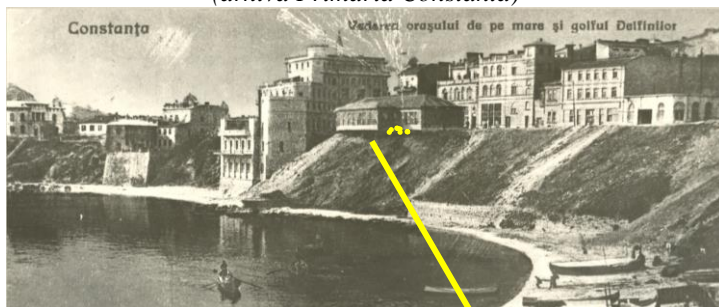
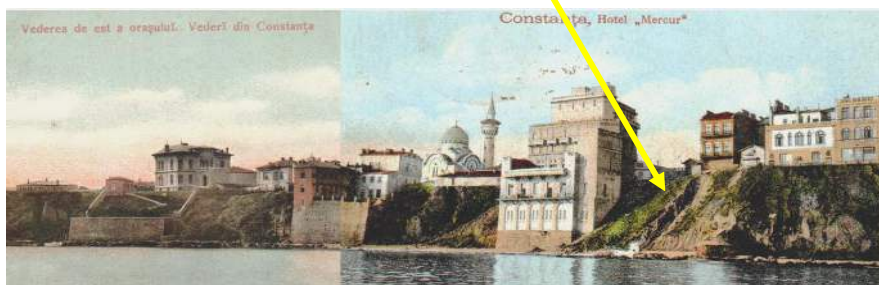
*Figura 4.11 -- Desfasurare de front – faleza de este a zonei peninsulare  
Se observa schimbarea pantei falezei dupa prabusirea casei din vecinatatea Bancii Nationale (arhiva Primaria Constanta)*

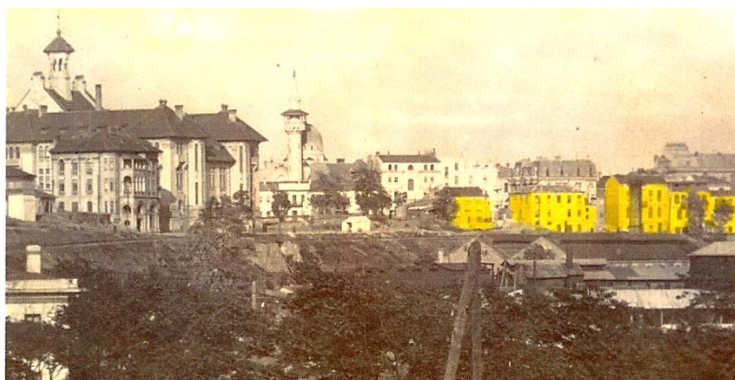
*Figura 4.12  
Foto 1920 -  
Faleza de  
vest, intre  
Poarta I si  
Piata  
Ovidiu  
(arhiva  
Primaria  
Constanta)*

- In primul plan – dreapta jos (port) – cladirile aferente depoului feroviar (dezafectate)
- In plan secund – dreapta – frontul construit de pe latura de sud a str. Ovidiu, distrus in intregime pana in anii 1950-1960 datorita fenomenelor permanente de surpare a falezelor.

In zona falezei de vest, spre portul comercial, frontul de cladiri de pe str.Ovidiu, s-a prabusit pana in anii 1950 – 1960, in urma surparii taluzului. (Figura 4.12)

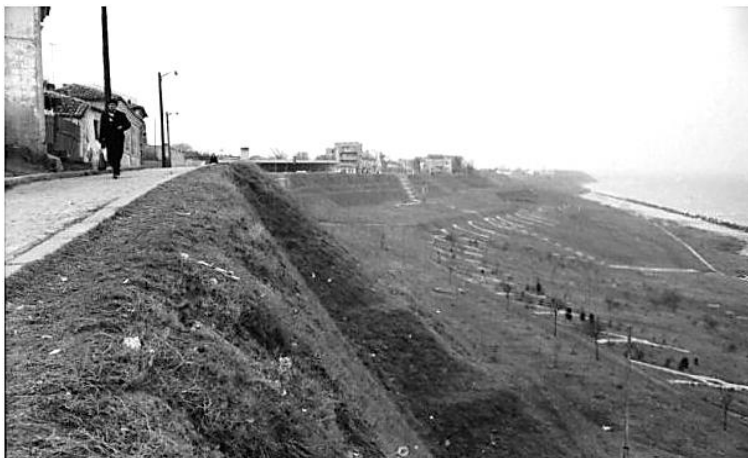
*Figura 5.3- str. Caramidari înainte de prabusire (arhiva Primăriei Constanța)*

1. prabusirea unei porțiuni de faleza în axul actualei străzi Negru Vodă (*Figura 5.4*);
2. prabusiri curente ale falezei aferente laturii de nord a str. Aristide Karatzali (*Figura 5.5, Figura 5.6*) ;
3. prabusirea succesivă a zonei construite de pe latura de est a str. Caramidari (*Figura 5.3*), ultima prabusire - în jurul anului 1970;

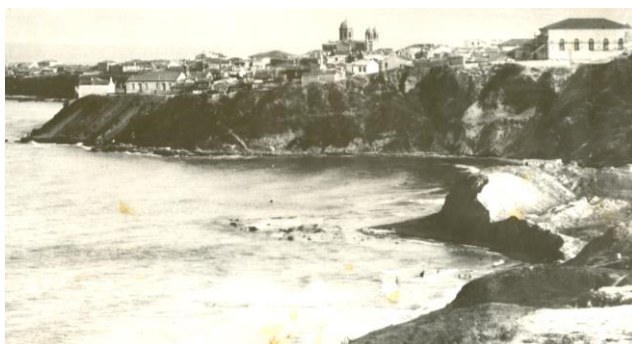
*Figura 5.4 - Fotografie din jurul anului 1895  
Primul plan surprinde prabusirea recenta a unei portiuni mari din faleza  
adiacenta strazii Mircea, din vecinatatea nordica a bisericii Metamorphosis  
(arhiva Primariei Constanta)*

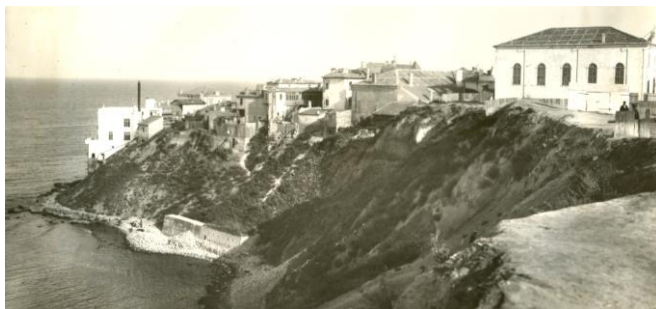
*Figura 5.5 - Fotografie din anii 1915-1920  
In primul plan, faleza de nord a str.Karatzali, cu urme evidente de surpare si  
afectare a fondului construit (arhiva Primariei Constanta)*

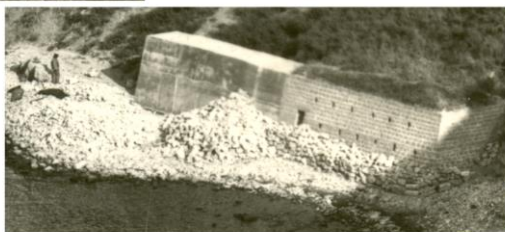
Imagini cu prabusiri ale unor constructii  
afacerite imobilelor situate pe str. A.Karatzali  
nr.14 si 12, in urma surparii falezei.  
Sunt surprinse lucrari de sprijin a curtii  
imobilului de la nr. 8 -10

Ziduri masive din piatra si beton  
realizate la baza falezei pentru  
oprirea fenomenelor de surpare.

Zidul din dreapta este  
prevazut si cu drenuri  
orizontale pentru

*Figura 5.6  
- foto 1915 –  
1920 - detalii  
Este vizibil  
fenomenul de  
instabilitate  
a falezei,  
cu afectarea  
fondului construit  
si primele masuri  
luate de locuitori  
pentru reducerea  
efectelor acestui  
fenomen*

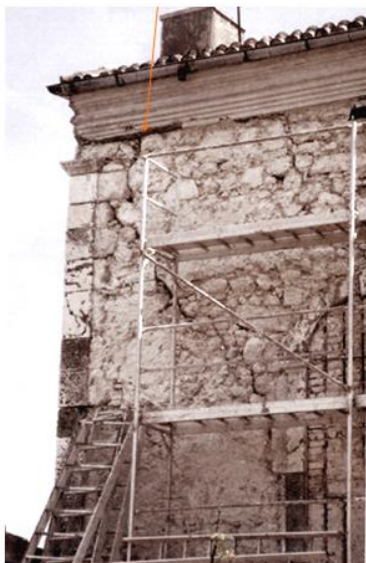
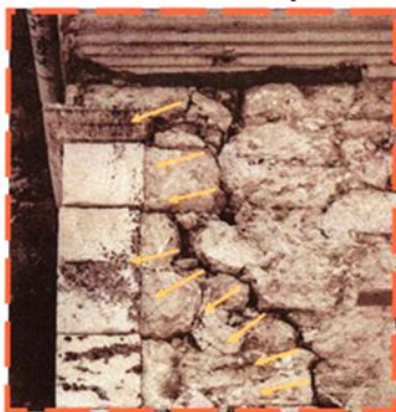
*Figura 5.9 - Fatada Biserica Greaca - detalii  
foto mai 2006 -*

COLTUL DE N - E

Sunt vizibile fisuri relativ mai vechi  
care marcheaza tendinta de prabusire  
a coltului de nord - est al cladirii.  
In prezent sunt acoperite de tencuiala noua.

In coltul de nord-est al cladirii au aparut fisuri adanci pe verticala in zidaria portanta care marcheaza o tendinta evidenta de prabusire a acestei parti de constructie. (Figura 5.9)

Photo May 2008  
Relatively old cracks are visible,  
which mark the tendency of collapse  
building's north-east corner.  
They are currently covered by new plaster.

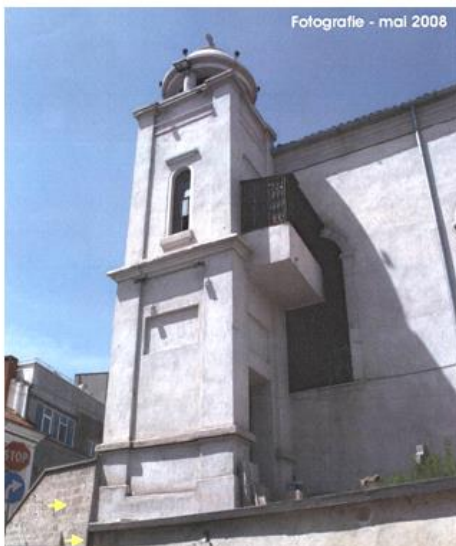
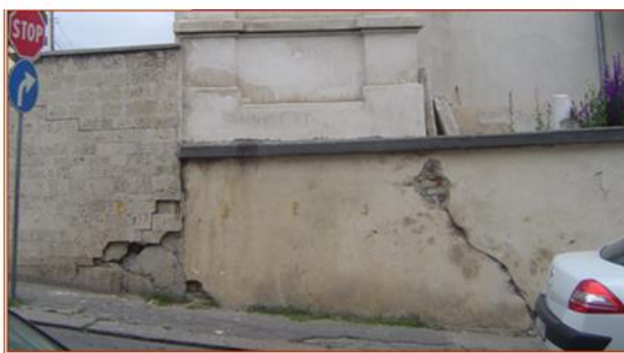
*Figura 5.11*

- foto mai 2009 -

fisurile sunt mai  
accentuate,  
evidentiindu-se  
un proces  
continuu  
de degradare a  
construcției

The “Metamorphosis” Church  
Built in the years 1864-1867  
Photo May 2008  
The cracking is  
more pronounced,  
highlighting the ongoing  
process of the building's  
degradation.
